# コンクリート構造物の鉄筋腐食による 劣化の診断と補修に関する研究

2005 年 8 月

大阪市立大学大学院

工学研究科

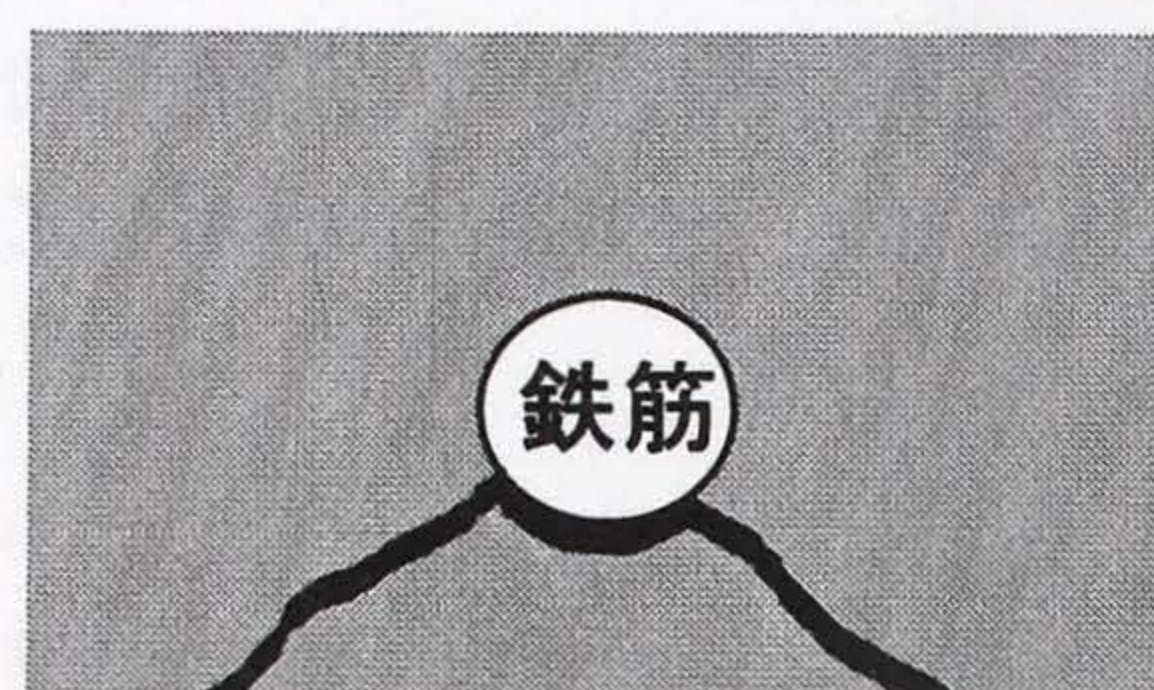
図 2-1 ひび割れ発生パターン

(a) 120°の角度に開く  
ひび割れ

(b)鉄筋籠の鉄筋面に沿って  
生じるひび割れ

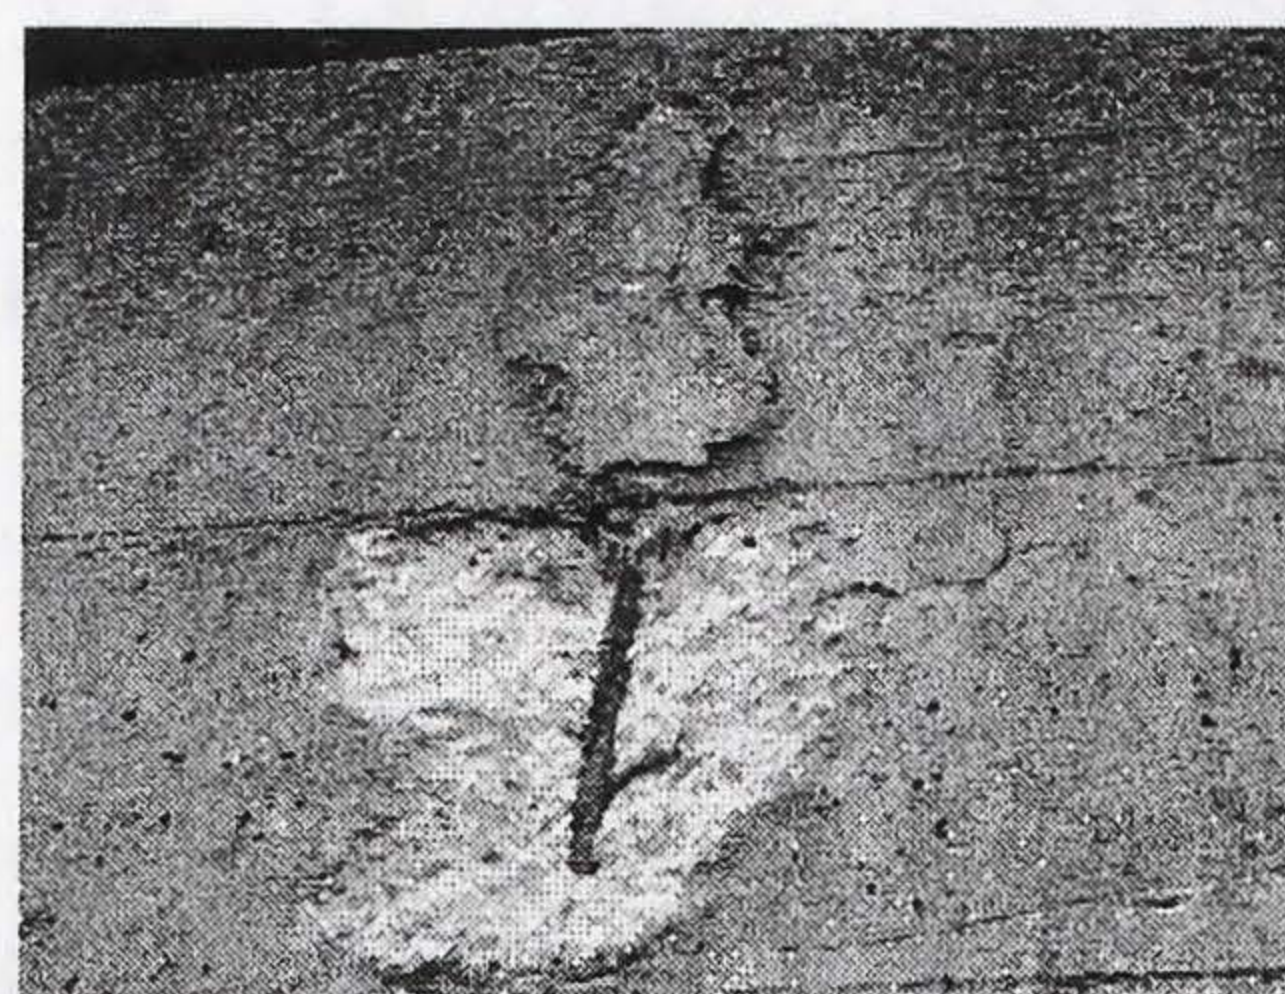
(a) 実構造物に生じた剥離の例

ここで、剥離と記載した場合は、図 2-1(a)に示したひび割れをいう。具体的には図 2-2(a)に示すような外観を呈する。一方、浮きと記載した場合は、図 2-1(b)に示したひび割れをいう。具体的には図 2-2(b)に示すように、外観上補修が必要なひび割れが認められないにもかかわらず打音検査で濁音となる範囲がおよそ 30cm<sup>2</sup>以上の広さで生じているケースである。

実構造物調査の結果、剥離は、最小かぶり厚さが小さいすなわち 5~10mm の場合に現れている。これに対して、浮きは、最小かぶり厚さが 20mm 以上の場合に生じている。一方、鉄筋間隔は、剥離の場合 100~150mm、浮きの場合 100~200mm でも生じている。鉄筋間隔と剥離・浮きの関連性は小さいと考えられる。

以上から、「明らかに鉄筋腐食によるひび割れ」と認識可能なひび割れが生ずる以前に、剥離や浮きが生ずることがあると言える。また、近年の鉄筋コンクリート構造物のかぶり厚さは 30mm 程度、鉄筋間隔は 200mm 以内である場合が多い。変状として最初に構造物表面にひび割れが認められるのではなく、剥離・浮きが生じる場合が相当程度多いことが想定される。

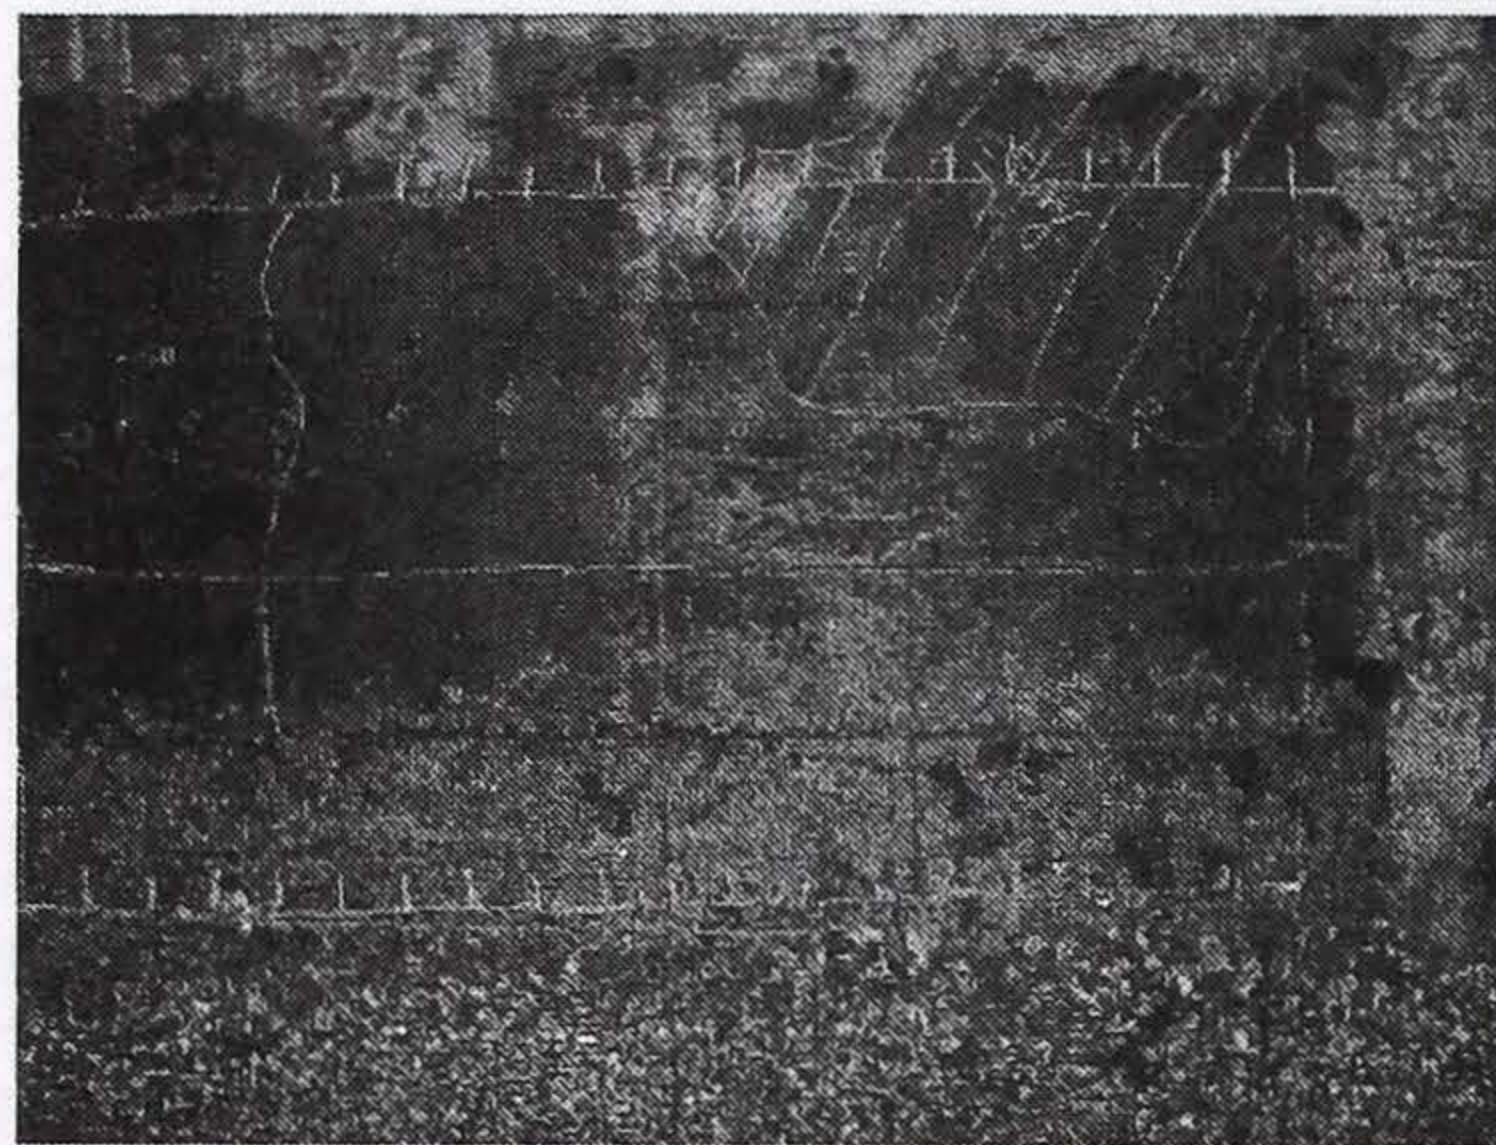
図 3-14 D トンネル側壁の外観

D トンネル側壁の外観を図 3-14 に、調査結果を表 3-8 に示す。打音検査により、調査範囲のほぼ前面が浮いていた。かぶりコンクリートをはつり取り、目視により鉄筋腐食状況を観察した結果、鉄筋腐食度Ⅳすなわち一部断面欠損の状況であった。中性化深さは 0mm であるが、塩化物イオン濃度は 3～5kg/m<sup>3</sup> であり、鉄筋腐食の原因としては塩害が想定された。このトンネル側壁は、海の干満により海水に浸かる箇所であ

ることから、塩化物イオンは海水から供給されたものと推測される。

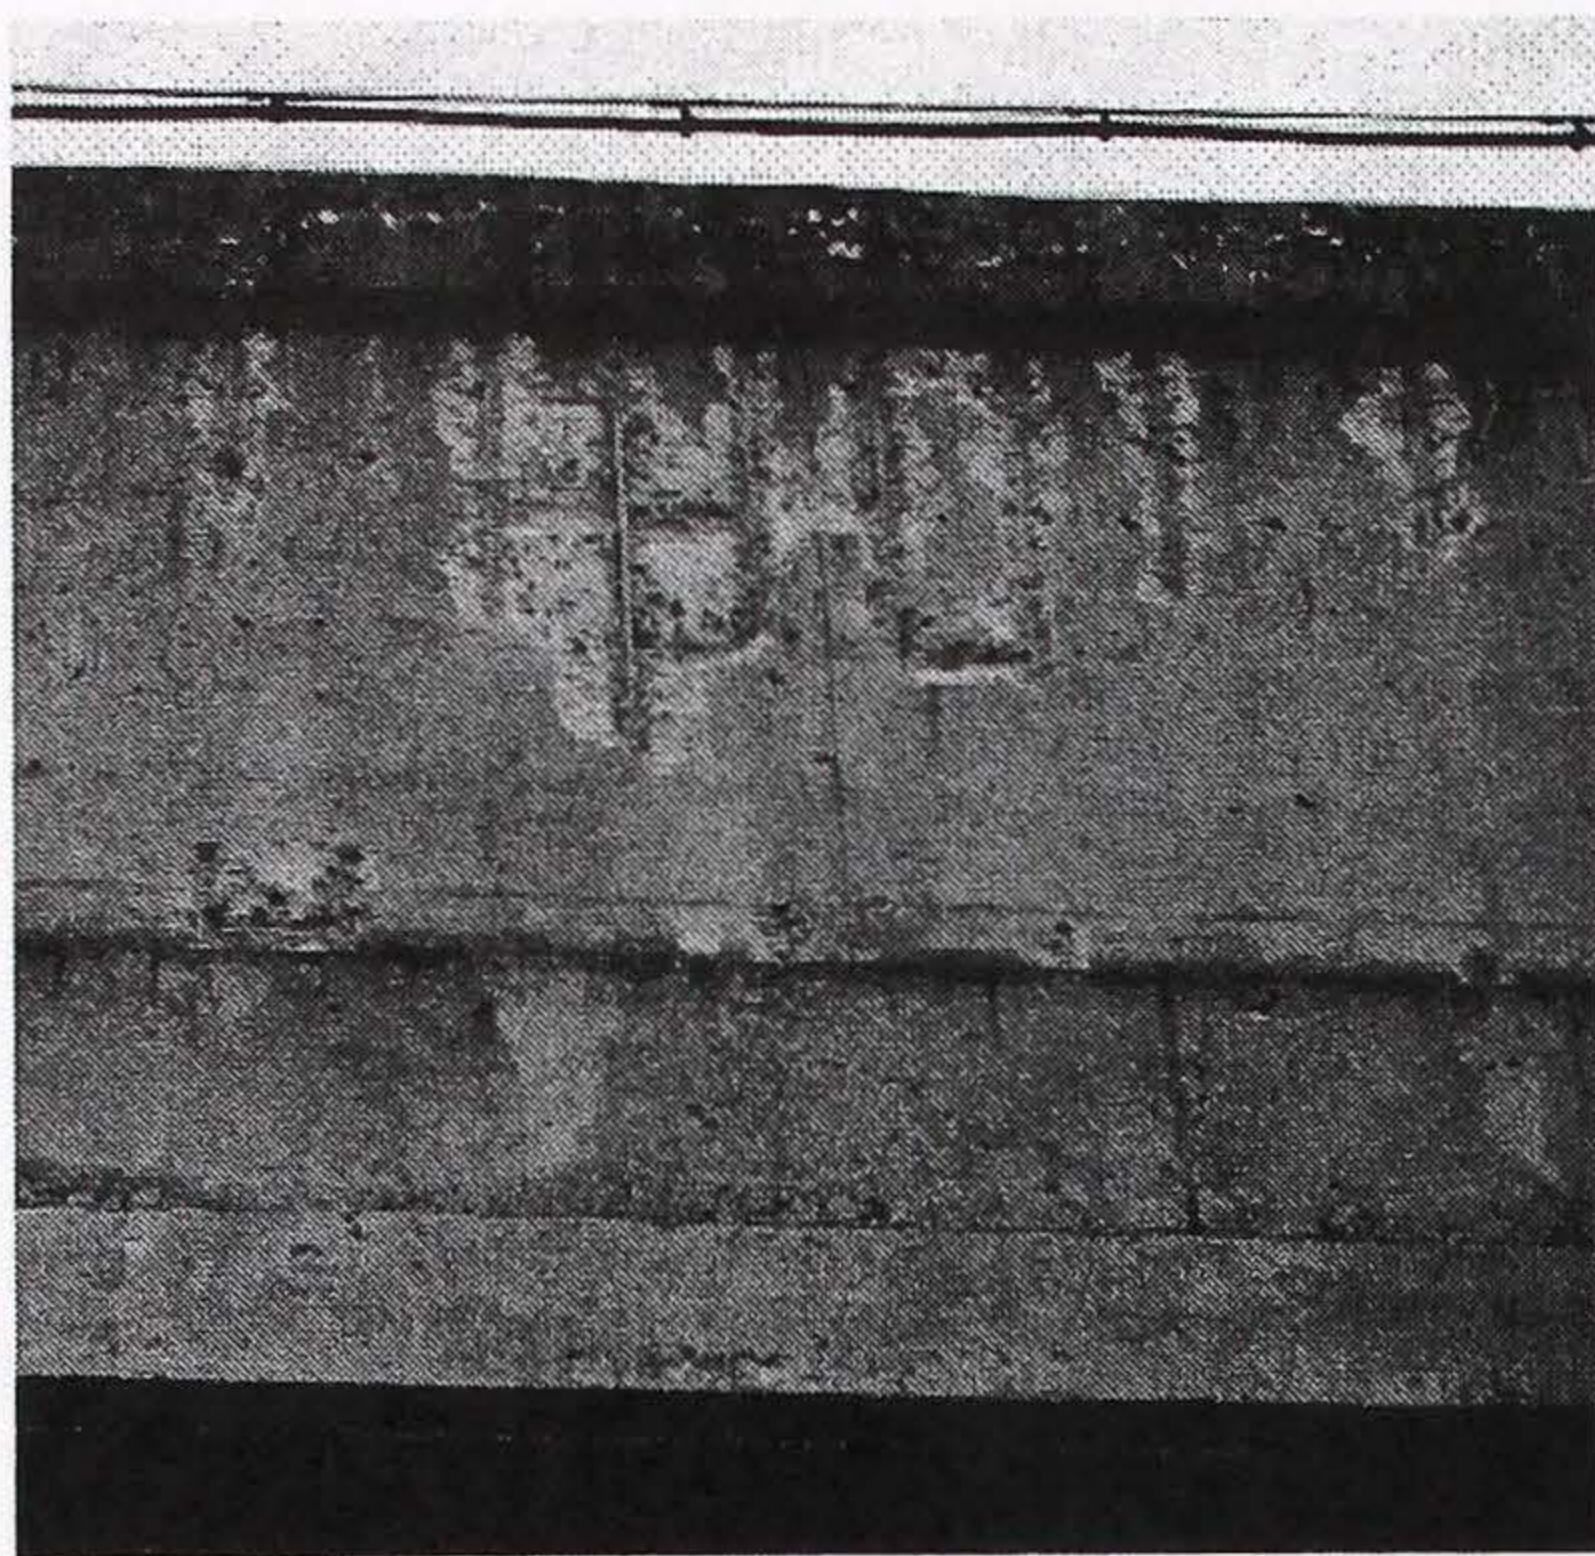
図 5-10 高欄の劣化状況

構造物は、昭和48年に竣工した単線、非電化のコンクリート高架橋の高欄である。施工箇所の外観は、図5-10に示すとおりで鉄筋腐食によるコンクリートの浮き、剥離やひび割れが認められている。かぶり厚さは平均21mm、中性化深さは18mm、深部の塩化物

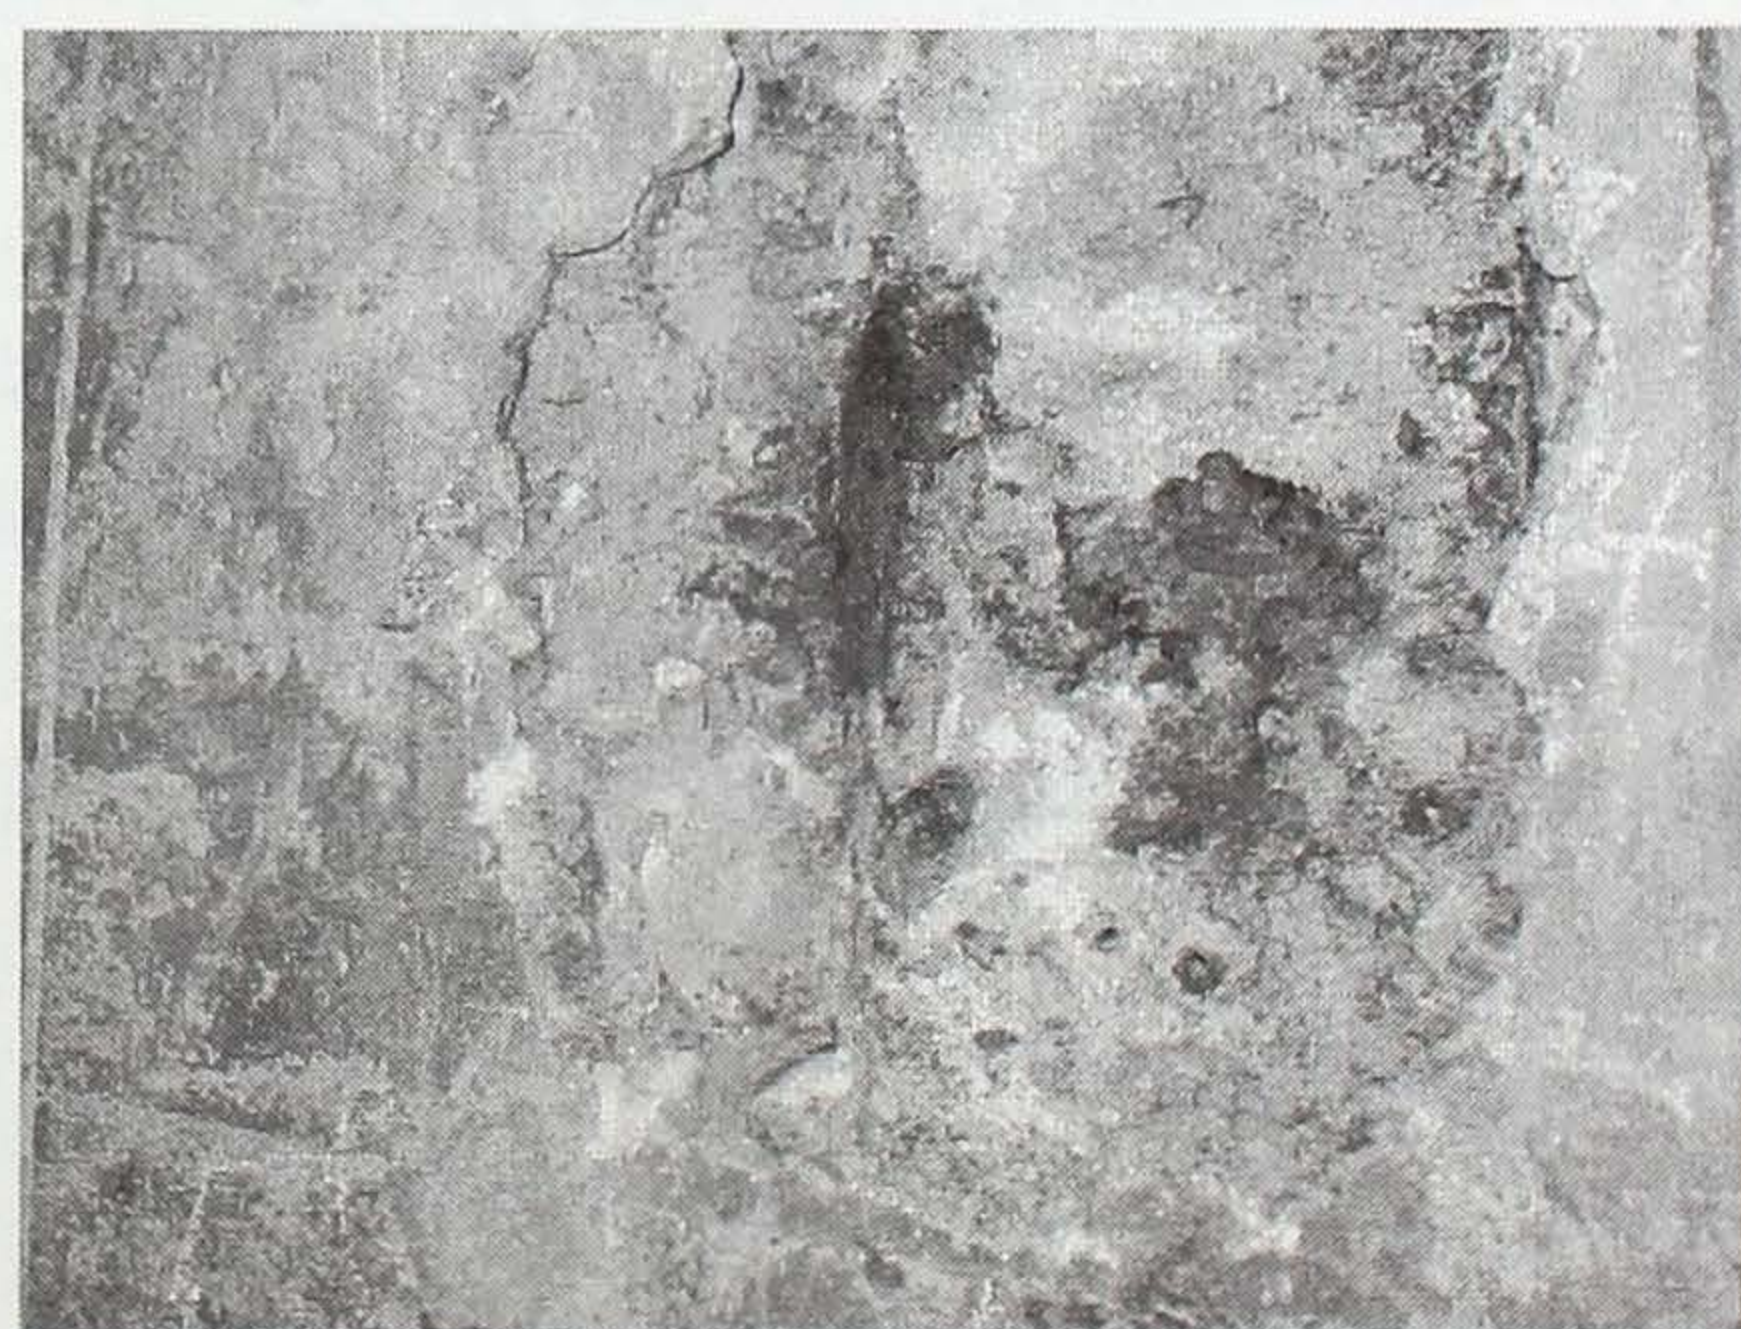
図 5-18 はつり調査結果

調査対象範囲のいずれの鉄筋も含水率、中性化深さ、塩化物イオン量を考慮した補正自然電位は、 $-450$  mV 以上を示して鉄筋腐食度は IV すなわち膨張性の錆が生じて断面欠損のある状態と推定される。図 5-18 にはかぶりの一部をはつて露出させた鉄筋の外観を示す。鉄筋のふしが欠落しており、補正自然電位による推定とはつり調査による結果はよく符合している。

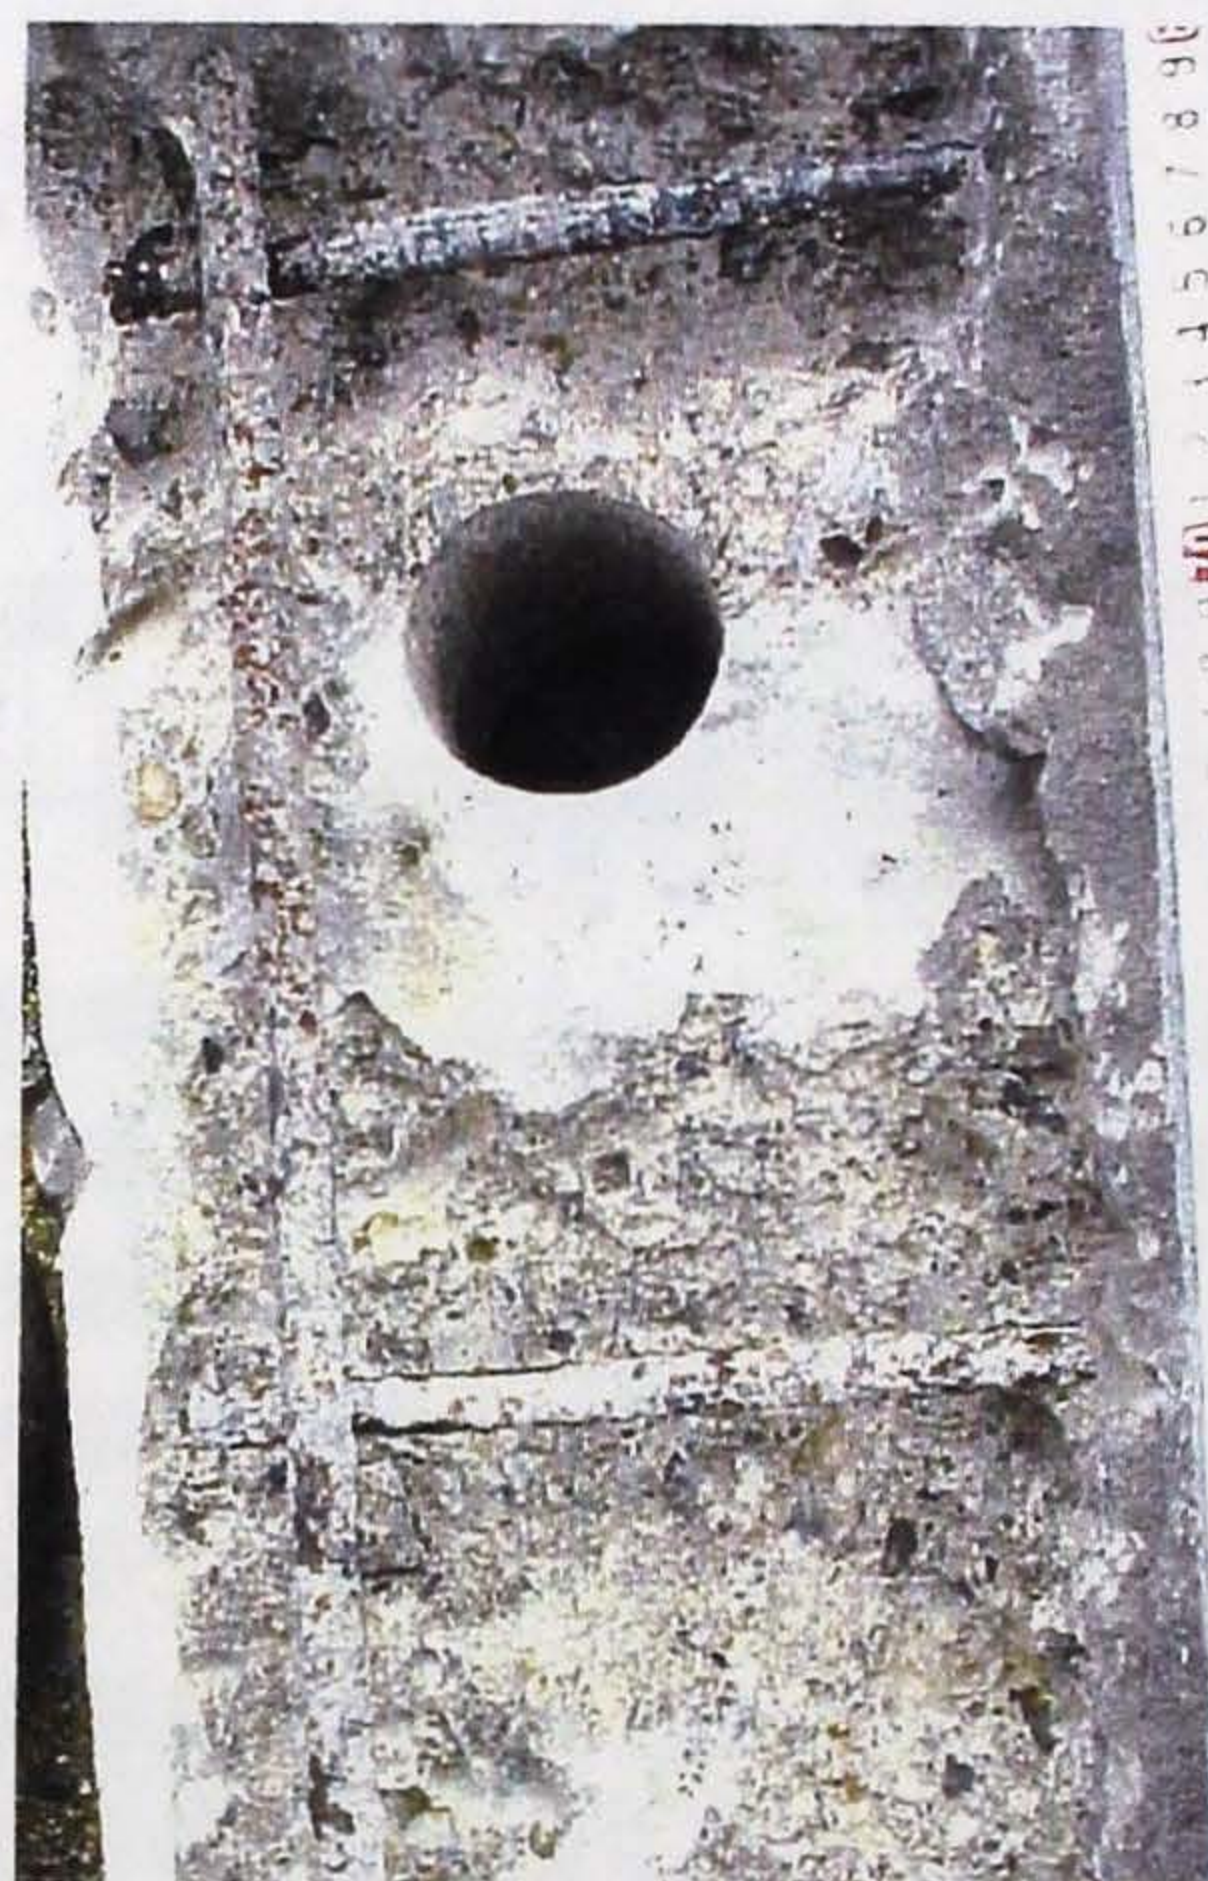
図 5-24 はつり調査結果

補修部分の鉄筋の補正自然電位は、いずれも  $-350\text{ mV}$  以下であり、補修していない箇所の補正自然電位と類似の値を示していて、腐食反応は抑制されていないと考えねばならない。なお、交流インピーダンス法により求めた分極抵抗は  $150\text{ k}\Omega \cdot \text{cm}^2$  であり、補修していない箇所 ( $84\text{ k}\Omega \cdot \text{cm}^2$ ) に比べれば大きい値を示しているが、実用上腐食反応がほとんど進行しないと考えてよい  $300\text{ k}\Omega \cdot \text{cm}^2$  よりは著しく大きいと言える。そこで、かぶりの一部をはつりにとって目視により鉄筋腐食状況を確認した。この結果は図 5-24 に示すとおりであり、鉄筋腐食が進行して錆が生成していた。この錆は、ケレン作業の不足により残存した錆ではなく補修後に新たに生成した錆である。また、亜硝酸リチウムを高濃度に添加したポリマーセメントペーストおよびモルタルは良く鉄筋に付着していることが観察された。

以上から、暴露開始後3年経過時点で亜硝酸イオンを高濃度に添加したポリマーセメントモルタルに囲まれている鉄筋が腐食した理由は深部の塩化物イオンの拡散によるものではないと考えられる。

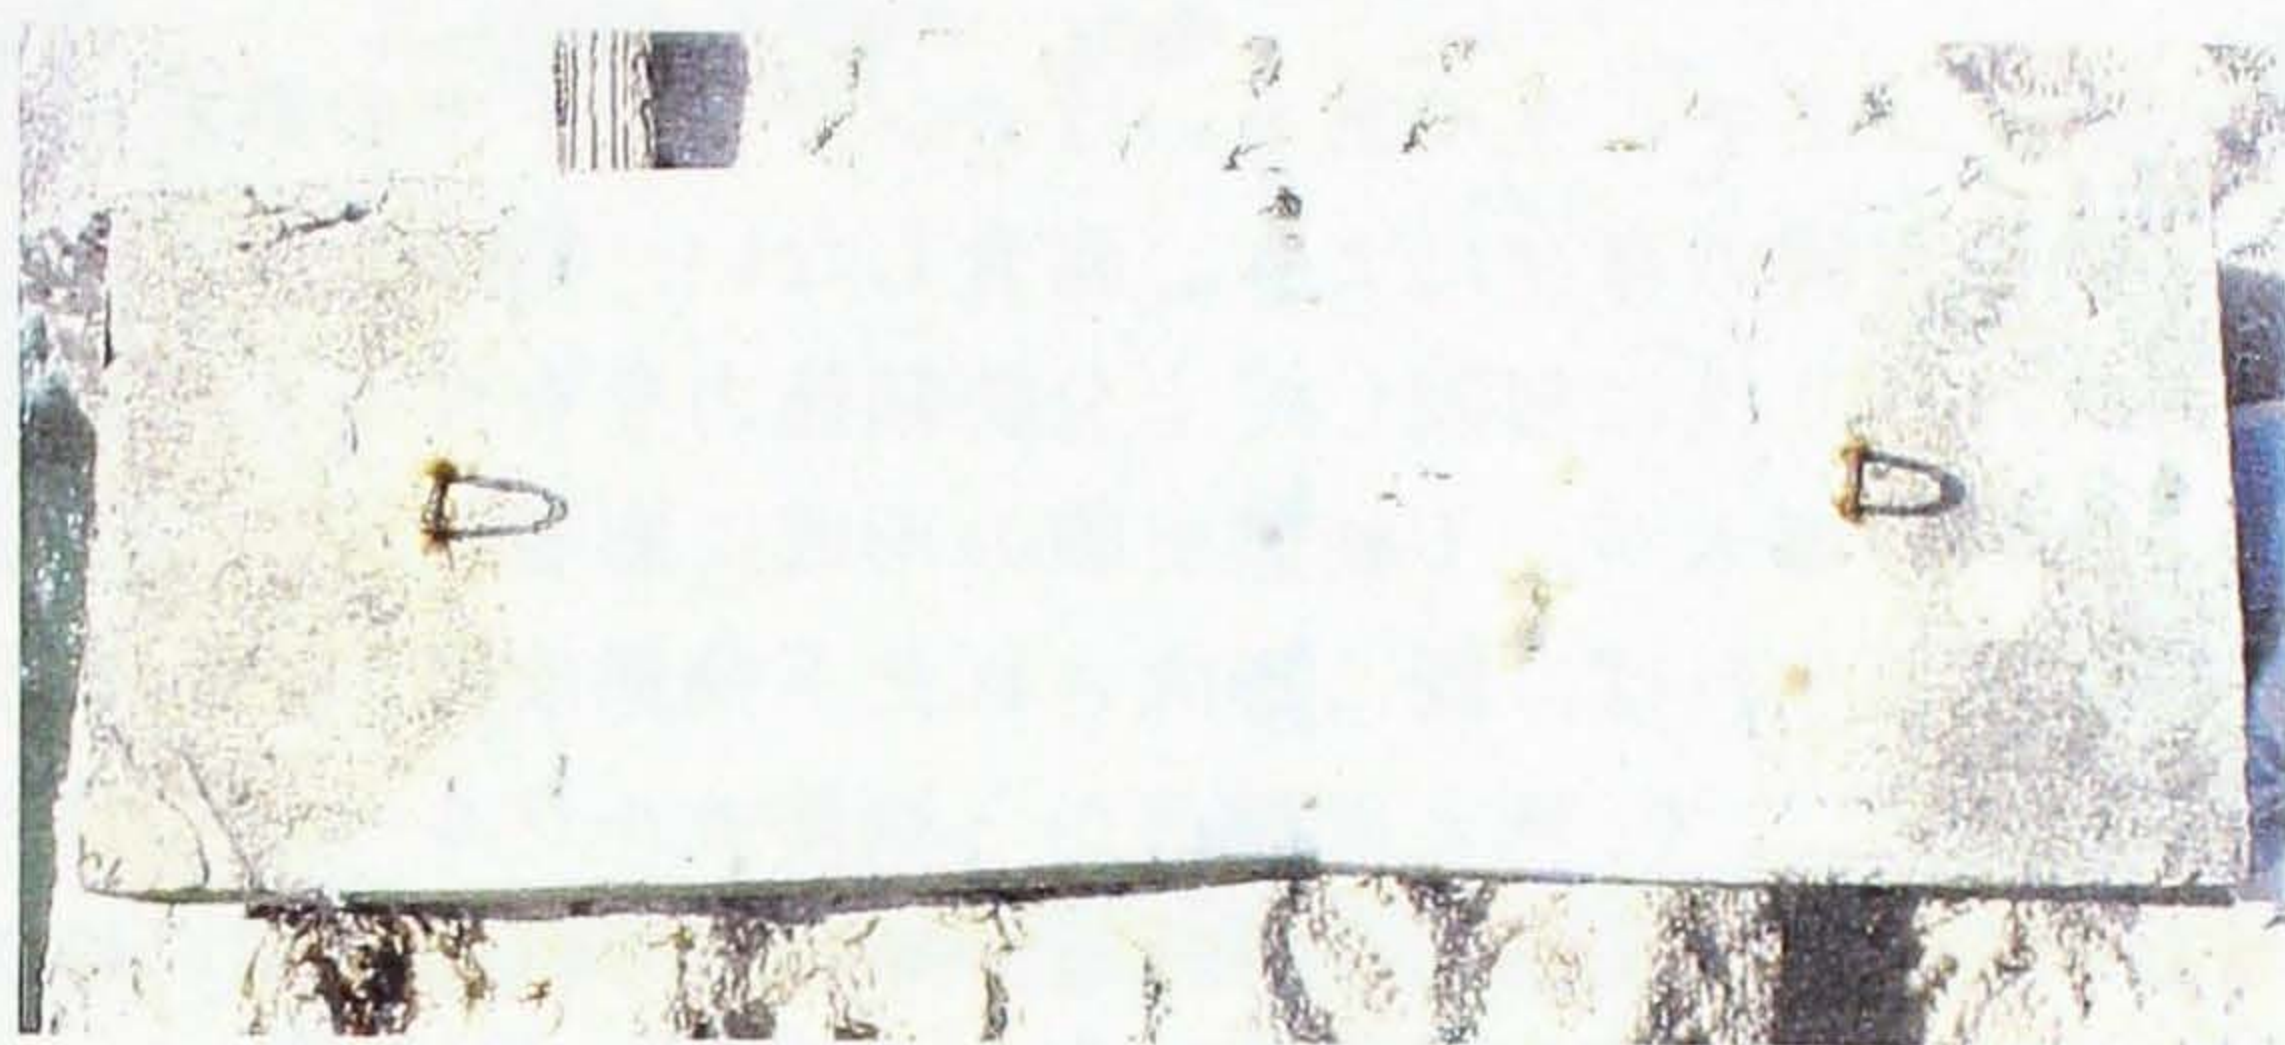
図 5-25 亜硝酸リチウムを用いる工法で補修した供試体の外観

補修供試体の外観は図 5-25 に示すとおりで、 $0.2\text{ mm}$  程度の乾燥収縮によるひび割れが認められるものの、目視により鉄筋の腐食状況を確認した箇所には鉄筋腐食に関連するひび割れは認められない。
